帯山小学校区 四町内 危険箇所 詳細

令和5年10月現在

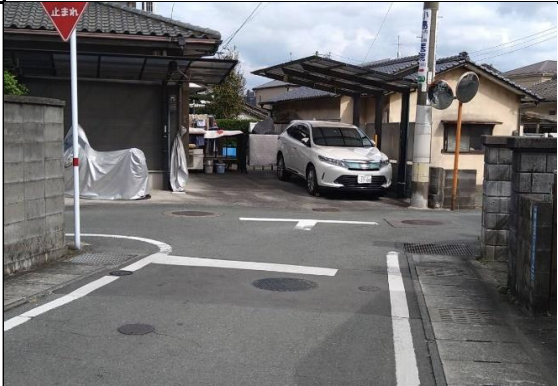
<p>◆三差路で見通しが悪い。一時停止の標識はあるが守らない車両が多く、飛び出しに注意。 ◆車両による巻き込みに注意が必要。 ◆抜け道として利用されており、朝は混雑する。ゴミ置き場もあり、道幅が狭くなるため要注意。</p>	10

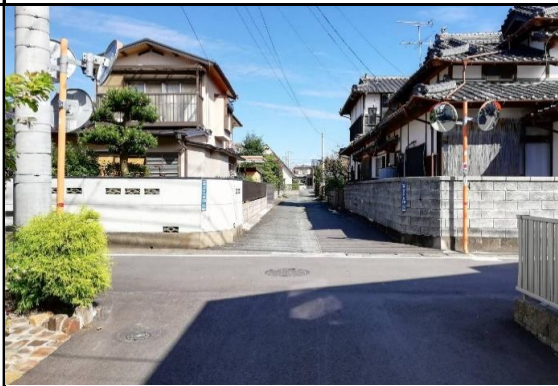
<p>◆車の交通量が多く危険。 ◆見通しが悪く、カーブミラーはあるが子どもや自転車の飛び出しに注意。</p>	12

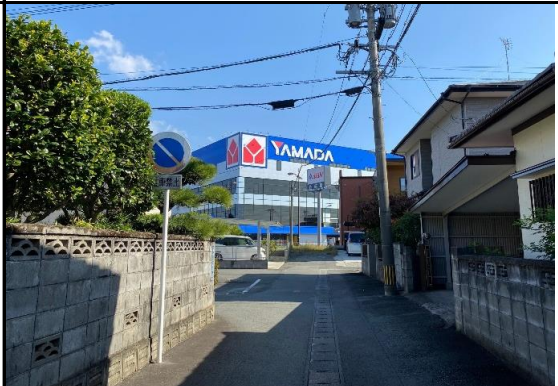
◆あさひ自転車から入った道路。道幅は狭いが抜け道になっている。カーブで見通しが悪いにもかかわらずスピードを出したまま曲がる車両があり、歩行者は注意が必要。	28		
26

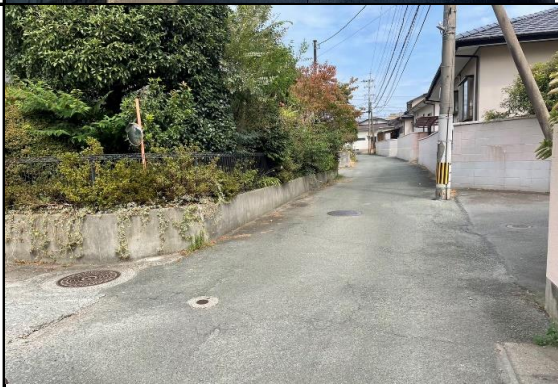
◆背の高い生け垣や樹木があり見通しが悪い。道路側にも伸びており、歩行者が通りにくい。	29		
27			30
