帯山小学校区 六町内 危険箇所 詳細

令和5年10月現在

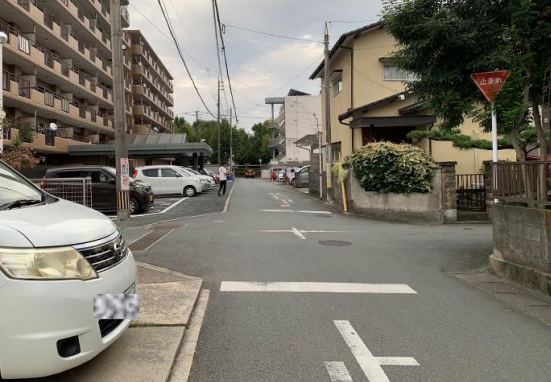
番号	写真	注意事項	番号	写真	注意事項
19

◆国体道路⇄県立大通りの道。一時停止しない車もあり要注意。	22

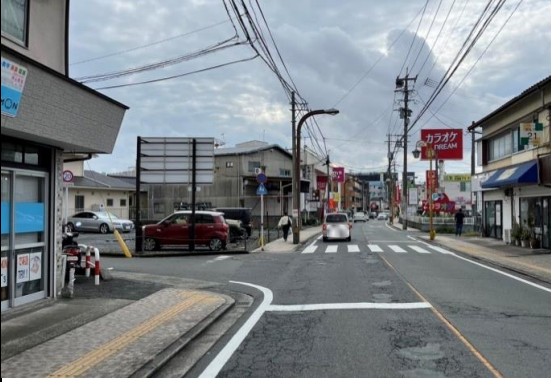
◆県立大通りへつながる道。抜け道としての利用も多い。 ◆信号のない横断歩道で、右左折してくる車に気づきにくいいため要注意。 ◆通学時間帯は車・自転車の交通量が多い。見通しが良いため車が停止線で止まらず県立大通りへ出てくることがあり注意が必要。
20

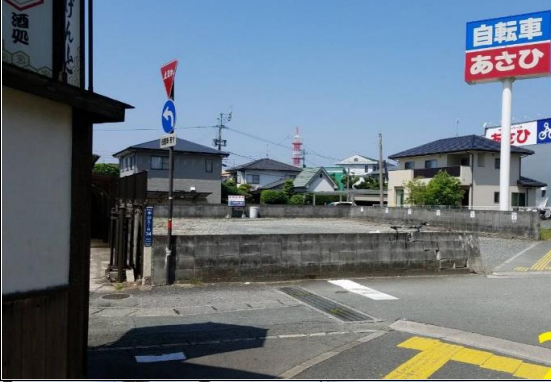
◆日赤方面→居酒屋の前を通る際、建物が死角になり車が来るのが見えないため要注意。 ◆車側からも死角となり、歩行者が見えないため注意が必要。	23

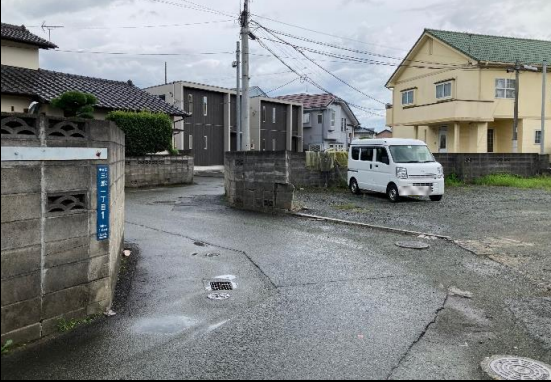
◆ゆめ마트西側の道路。ジグザグに曲がっており、見通しが悪く通行の際は要注意。(自転車はスピードを落とすこと。) ◆路面状態が悪く、通行の際は注意が必要。
21

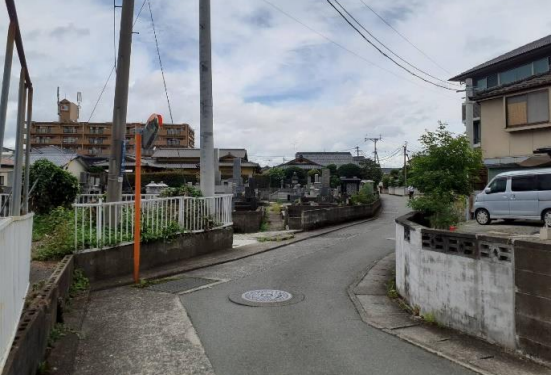
◆六町内公民館前側、県立大通り側の双方向から来る車両が多い。 ◆道が狭くカーブしているため車の接近が分かりにくい。 ◆離合しにくく、急いで通過しようとする車両が多く注意が必要。	24

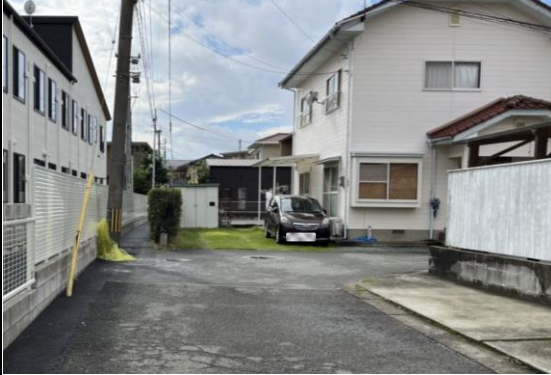
◆ブロック塀と生垣の間の狭い抜け道。車は通らないがバイクや自転車は通る。 ◆校区の境界で地域の目が少ない。また、Y字路で見えにくく死角になるため注意が必要。
