3 託麻東小学校安全マップ

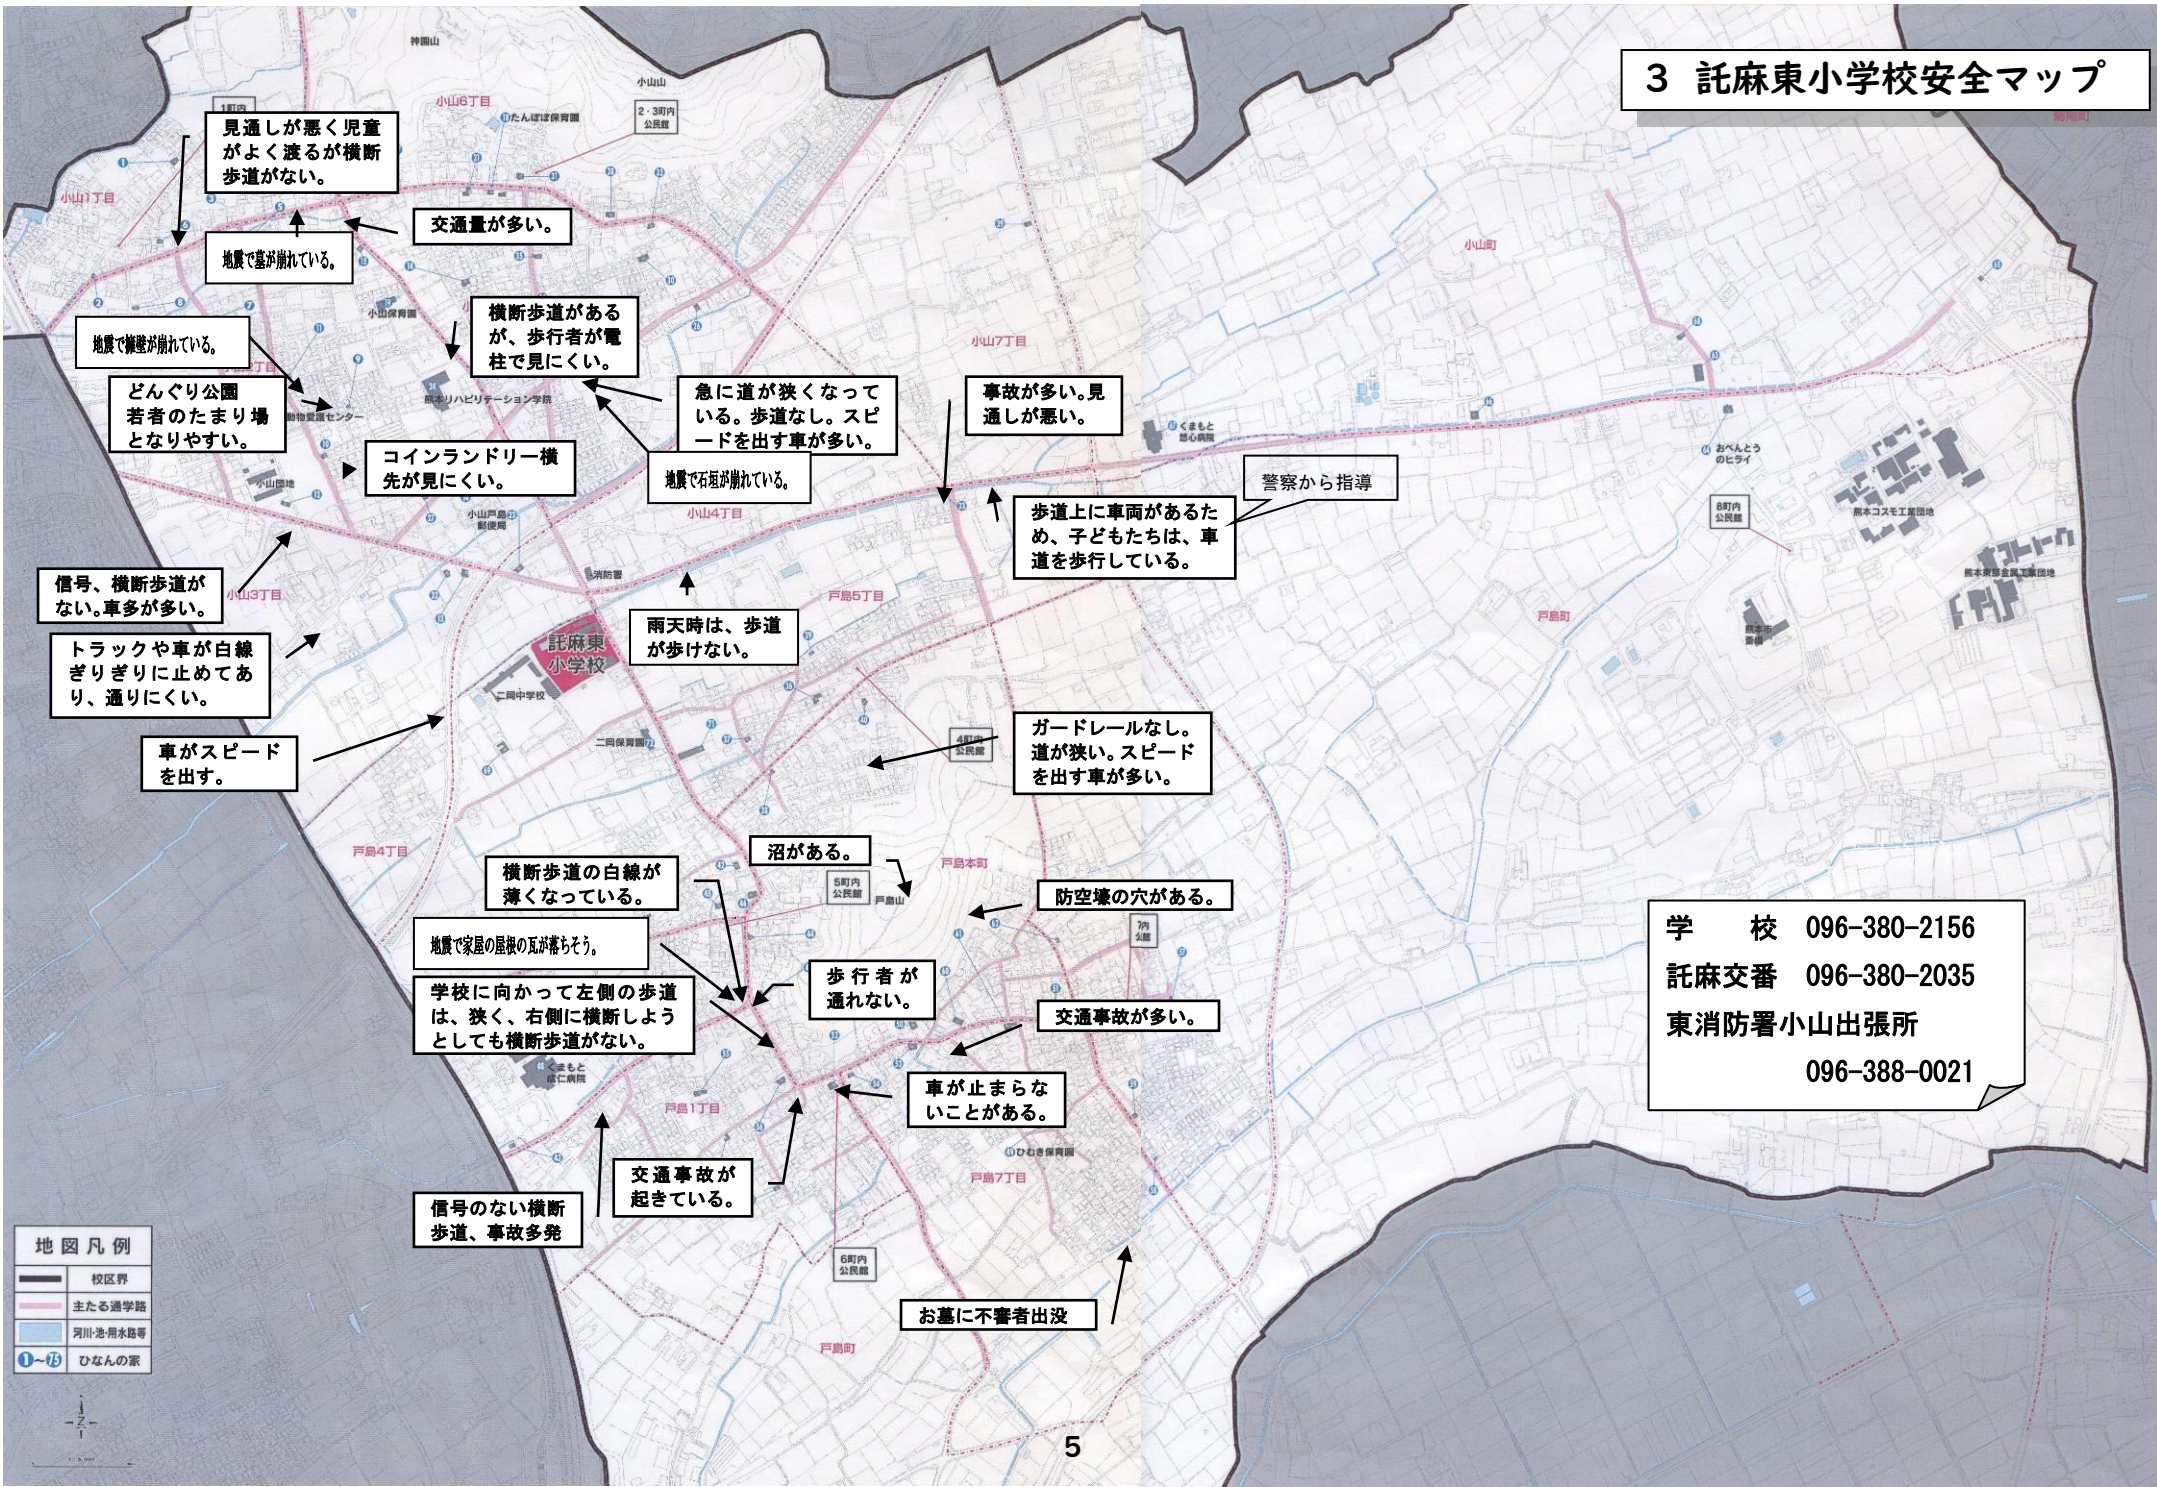
見通しが悪く児童がよく渡るが横断歩道がない。

交通量が多い。

地震で基が崩れている。

横断歩道があるが、歩行者が電柱で見にくい。

地震で擁壁が崩れている。

どんぐり公園若者のたまり場となりやすい。

急に道が狭くなっている。歩道なし。スピードを出す車が多い。

事故が多い。見通しが悪い。

コインランドリー横先が見にくい。

地震で石垣が崩れている。

歩道上に車両があるため、子どもたちは、車道を歩行している。

信号、横断歩道がない。車が多い。

雨天時は、歩道が歩けない。

トラックや車が白線ぎりぎりに止めてあり、通りにくい。

車がスピードを出す。

ガードレールなし。道が狭い。スピードを出す車が多い。

横断歩道の白線が薄くなっている。

沼がある。

防空壕の穴がある。

地震で家屋の屋根の瓦が落ちそう。

歩行者が通れない。

交通事故が多い。

学校に向かって左側の歩道は、狭く、右側に横断しようとしても横断歩道がない。

車が止まらないことがある。

信号のない横断歩道、事故多発

交通事故が起きている。

お墓に不審者出没
