帯山小学校区 六町内 危険箇所 詳細

令和5年10月現在

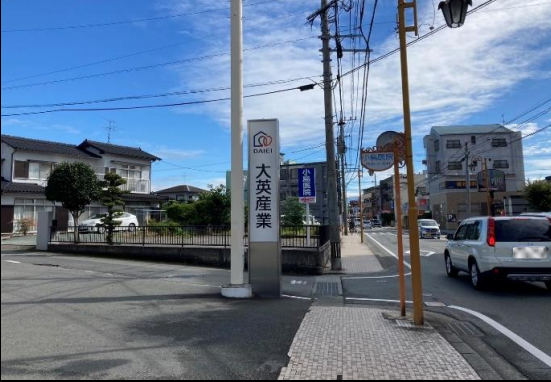
番号	写真	注意事項	番号	写真	注意事項
1	 	<p>◆抜け道になっており、車両の通行が多く注意が必要。 ◆子どもの飛び出しに注意。 ◆県立大通りから入ると一時停止の標識が見えにくい。 (過去に事故あり) ※四町内23にも表記あり。</p>	4	 	<p>◆T字の交差点。カーブミラーはあるが見えにくいため注意が必要。 ◆抜け道になっており交通量が多く、通行の際は注意が必要。 ◆塀が高く子どもが死角になるため要注意。</p>
2
